ORIENTAÇÃO DE OBRA: Quadra 15 - Lote 08

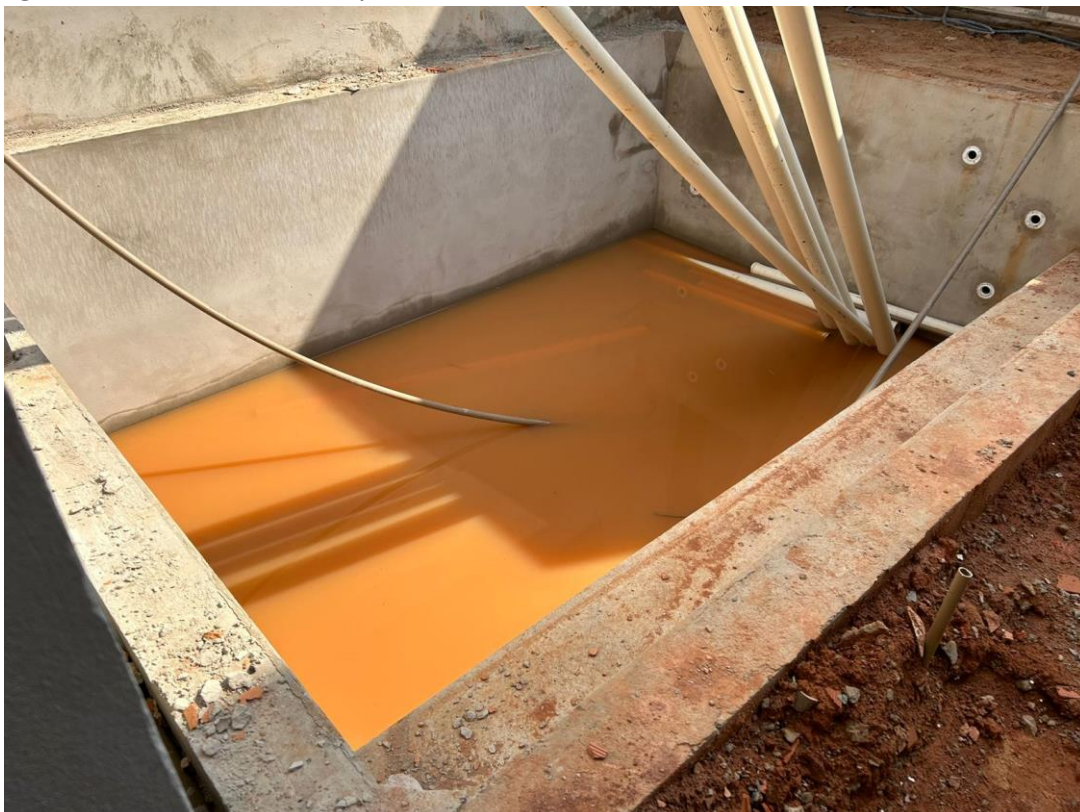
1 – Piscina com água parada, local propício para a proliferação de mosquito da dengue, providenciar a regularização do local, fazendo um dreno de 40x40 cm ou tratamento com pastilhas de cloro ou remoção da água, caso já esteja sendo feito algum tratamento, por favor desconsiderar essa notificação.

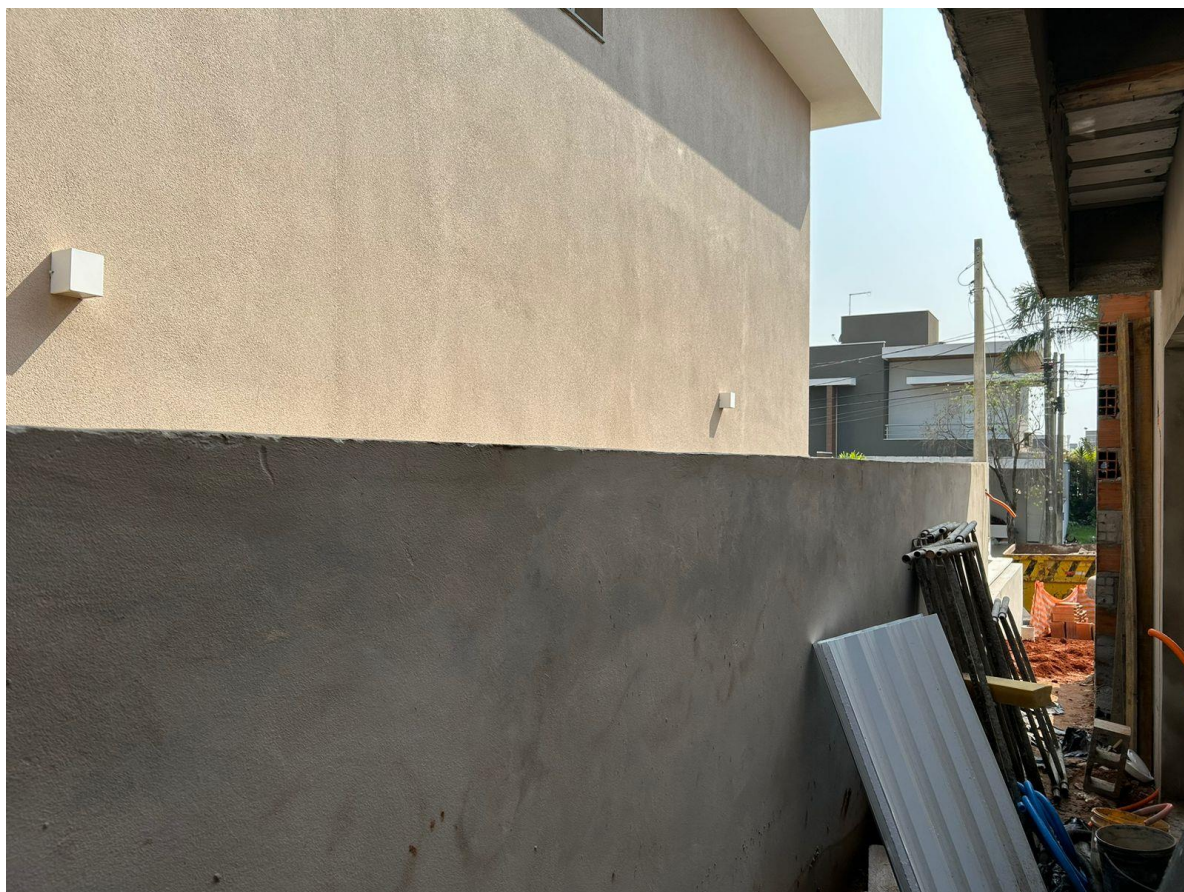
2 – Recomendamos que seja feito a colocação do rufo sobre muro de divisa lateral afim de evitar possíveis problemas de umidade no muro do vizinho e no muro da obra.
