ORIENTAÇÃO DE OBRA: Quadra H - Lote 19

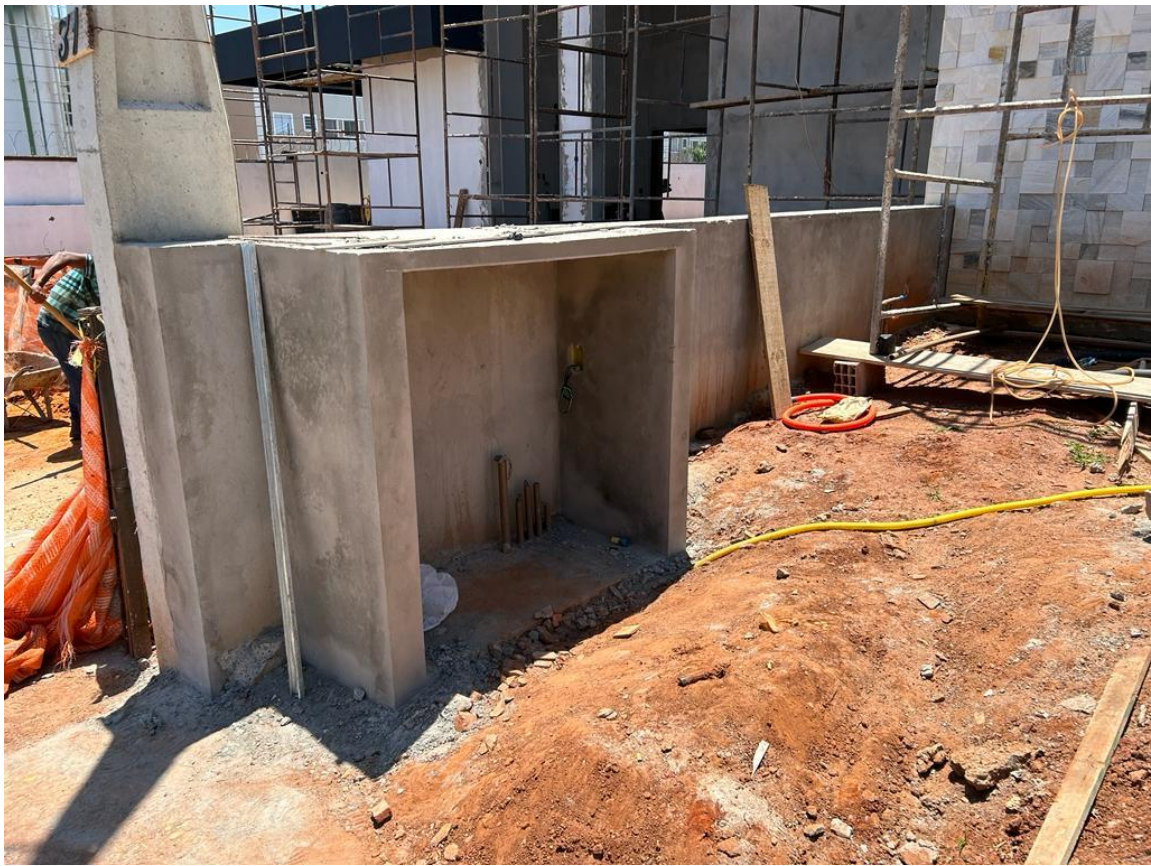
Identificamos conforme fotografia abaixo, a seguinte irregularidade em desacordo com as especificações estatutárias a saber:

1 – Providenciar a remoção do abrigo executado no recuo frontal pois se encontra fora do padrão do condomínio, abaixo segue trecho previsto no regimento interno do condomínio.

4.15 Os recuos/afastamentos laterais ou fundos poderão ser utilizados para a construção de abrigos de equipamentos, desde que obedecidas as dimensões máximas: altura 1,5 (um vírgula cinco) metros; largura 0,6 (zero vírgula seis) metros; comprimento 2 (dois) metros. **Não será permitida a construção de abrigos no recuo da frente.** Estes equipamentos não devem ser considerados como área construída.

Segue a foto em anexo do problema relatado.

Observação: Visita realizada em 08/11/23, prazo para adequação de 48hs a partir do recebimento desta orientação. Caso a situação relatada acima esteja regularizada, favor desconsiderar a orientação e seguir o andamento da obra.
