ORIENTAÇÃO DE OBRA: QUADRA 02 – LOTE 07/08

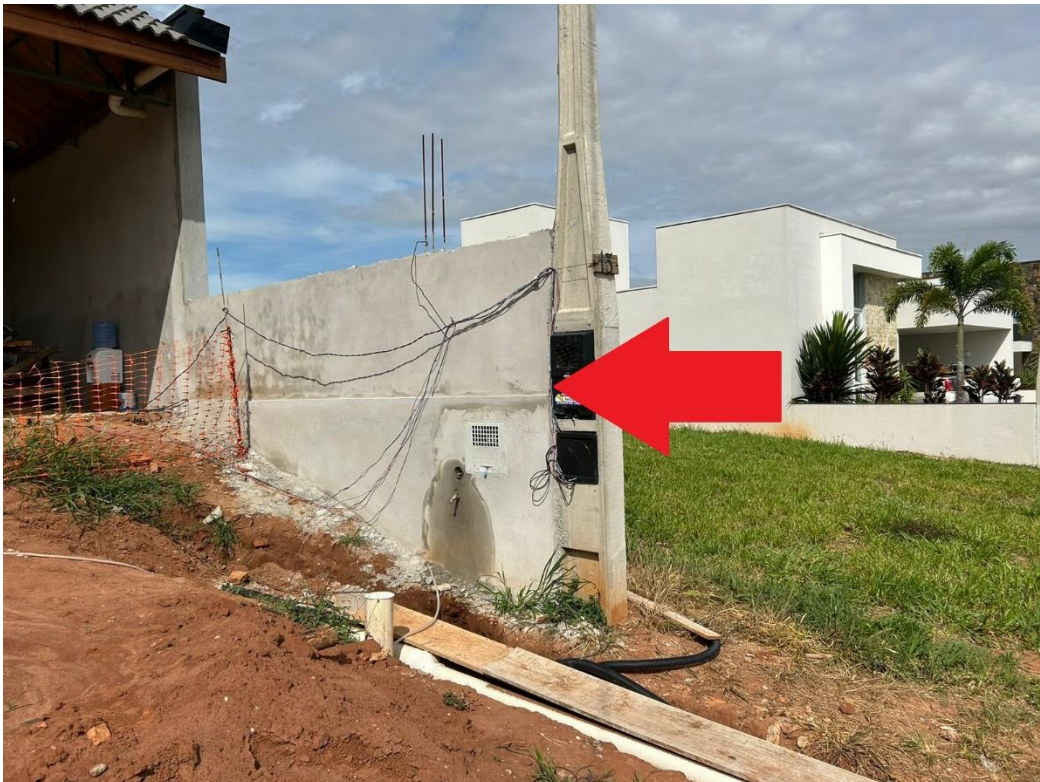
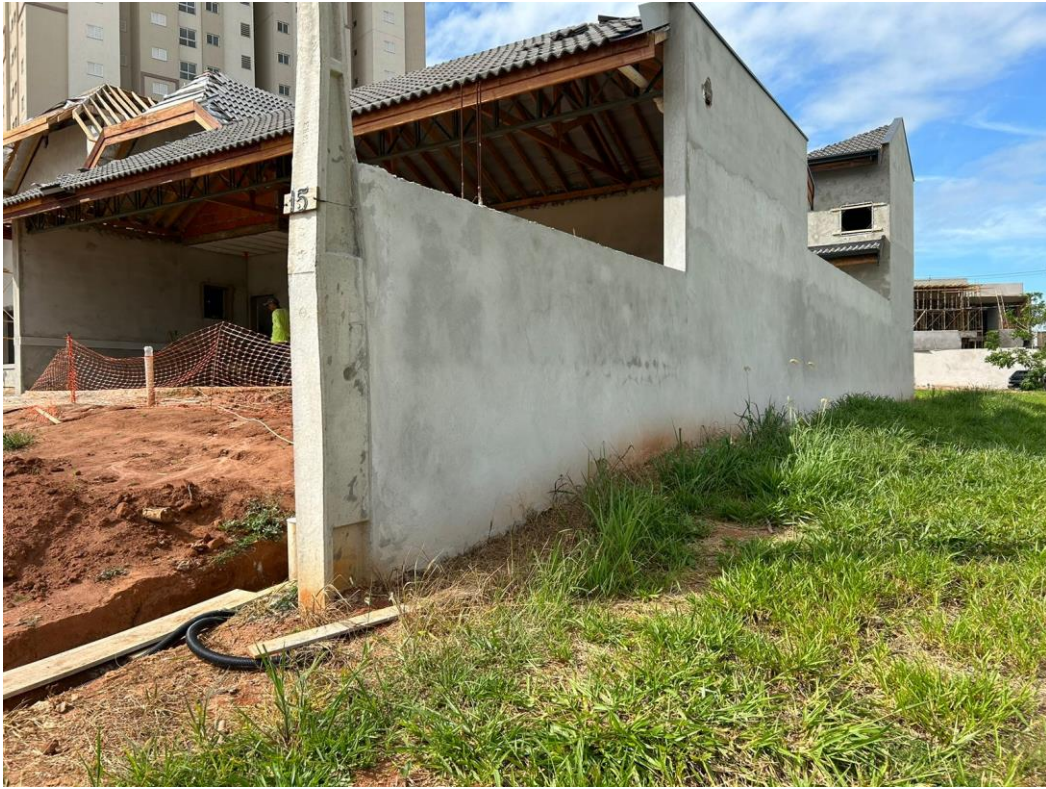
1 – Atenção a mureta frontal que se encontra irregular, ultrapassando o limite de 1m de altura, favor providenciar a regularização. Abaixo segue trecho previsto no regulamento interno.

3.14.1 Os muros divisórios de alvenaria na parte frontal, deverão ter altura máxima de 1,00 (um) metro a partir do recuo frontal “

Segue a foto em anexo do problema relatado.

Observação: Visita realizada em 18/01/24, prazo para adequação de **48h** a partir do recebimento desta orientação. Caso a situação relatada acima estiver regularizada, favor desconsiderar a orientação e seguir o andamento da obra.
