**ORIENTAÇÃO DE OBRA: QUADRA 08 – LOTE 07**

**ALERTA:** *Terceira orientação sobre o mesmo problema de instalação de rufo e pingadeira nos muros que possuem vizinhos.*

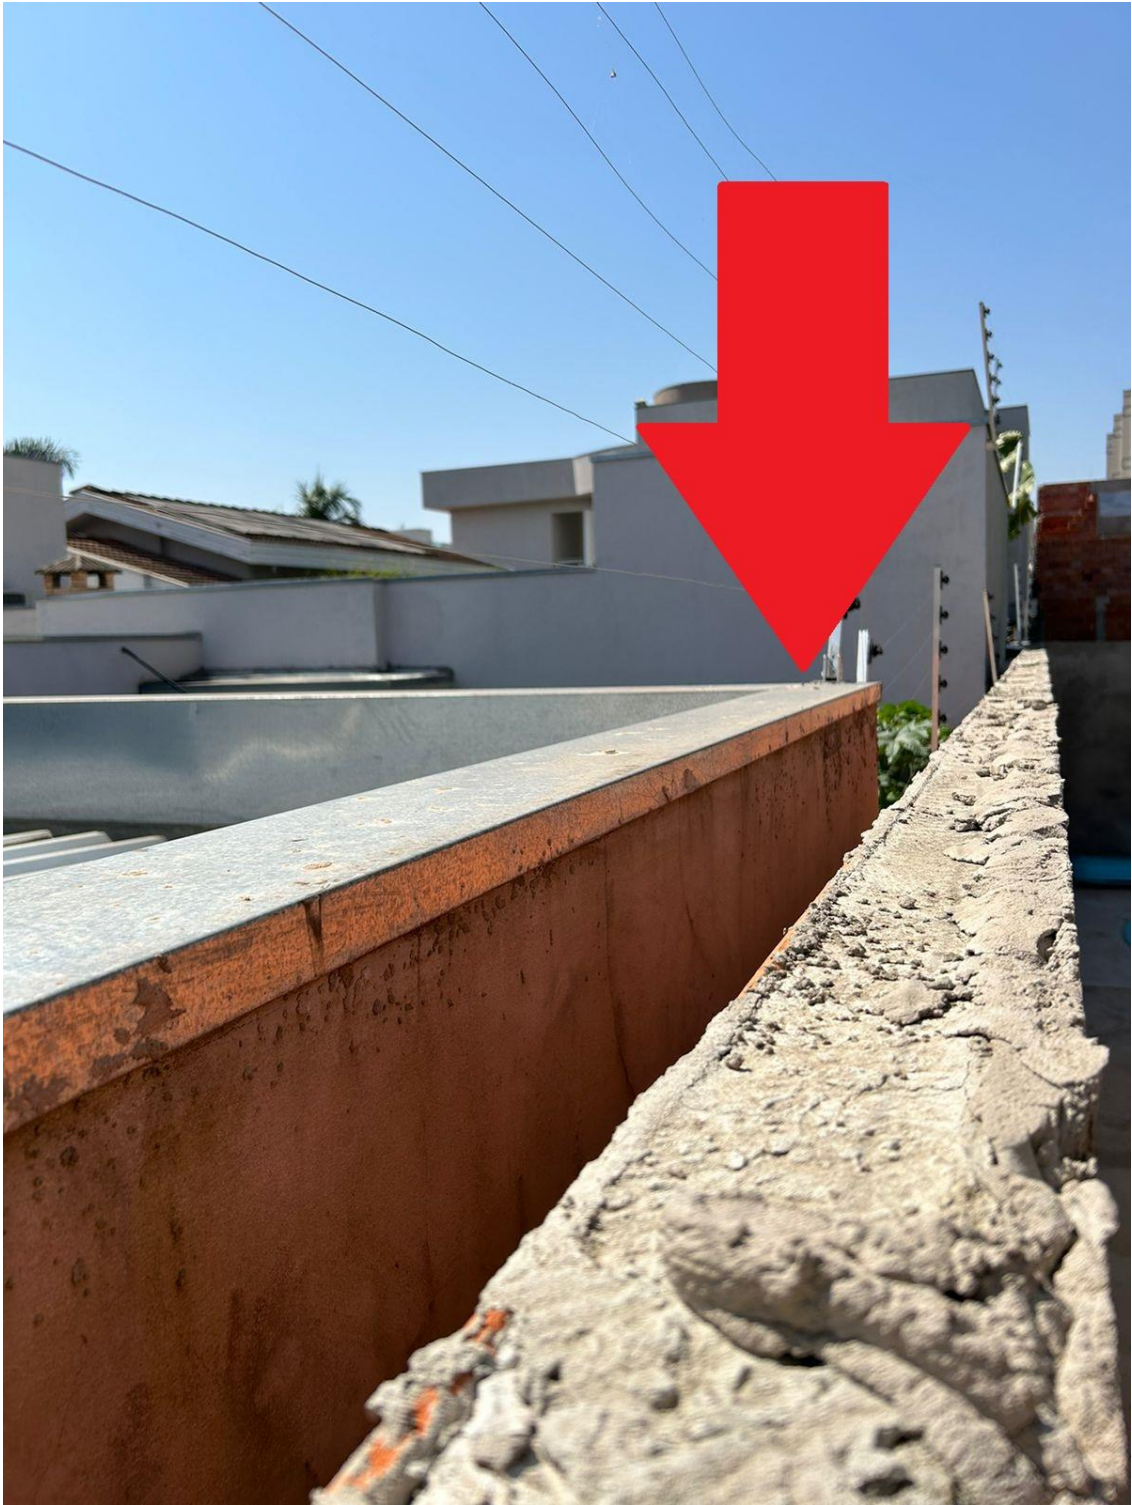
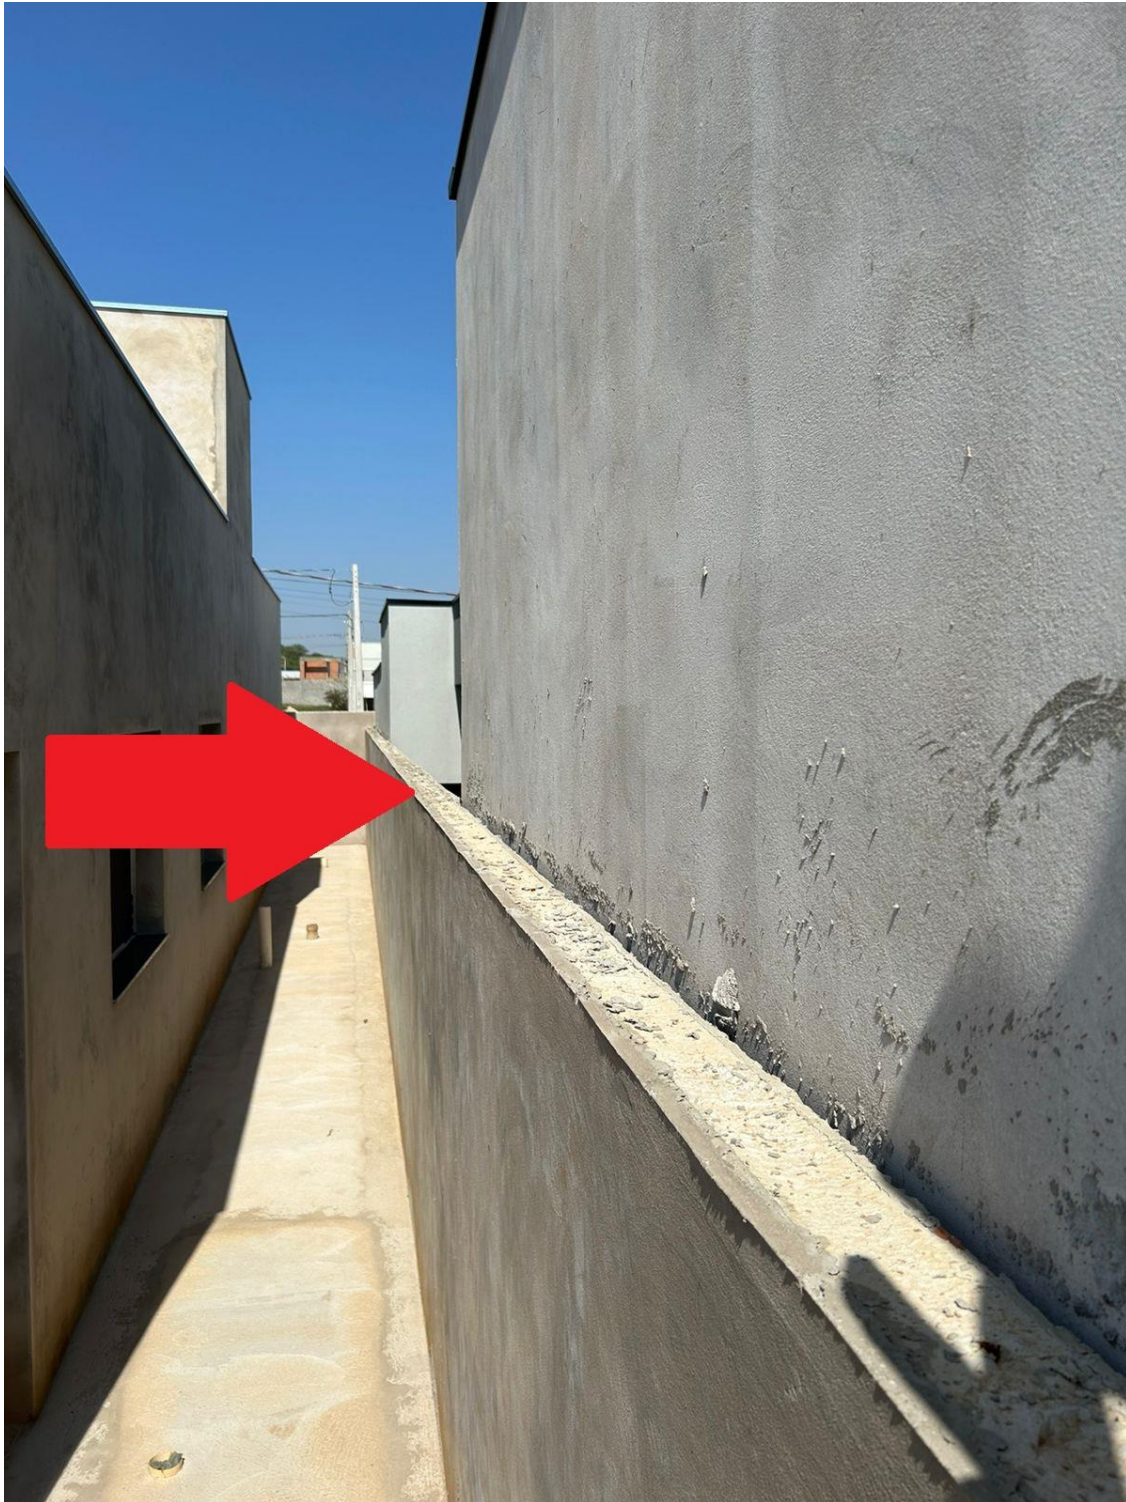
1 – Conforme as notificações anteriores, foi dado um prazo 03 dias uteis a para a instalação de pingadeira e rufo e segue sem a instalação, reforçamos que seja feito com **URGÊNCIA** a regularização, pois pode gerar problema de infiltração ao Residencial Imigrantes, que possui muro de encontro com a obra. Será estipulado mais um prazo de 03 dias para adequação do problema.

Segue a foto em anexo do problema relatado.

**Observação:** Visita realizada em 06/10/23, prazo para adequação de **03 dias** a partir do recebimento desta orientação. Caso a situação relatada acima estiver regularizada, favor desconsiderar a orientação e seguir o andamento da obra.
