ORIENTAÇÃO DE OBRA: QUADRA 02 – LOTE 01

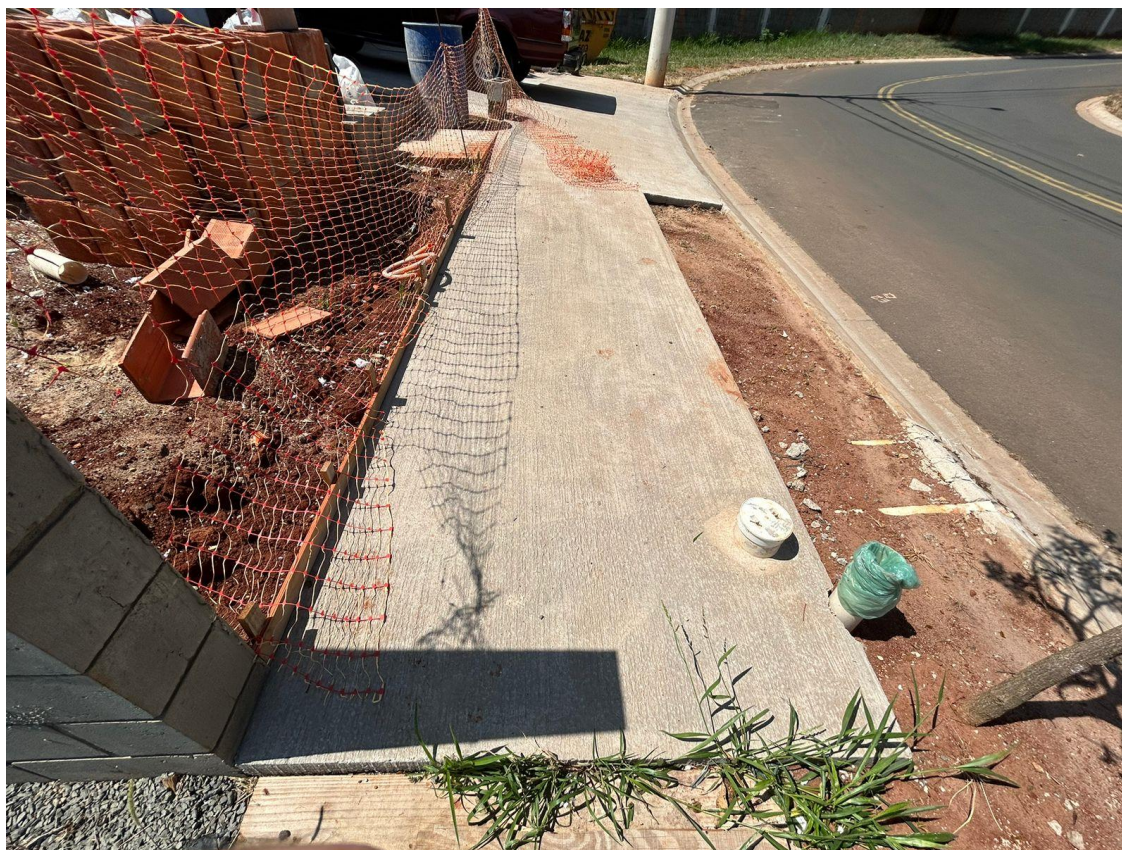
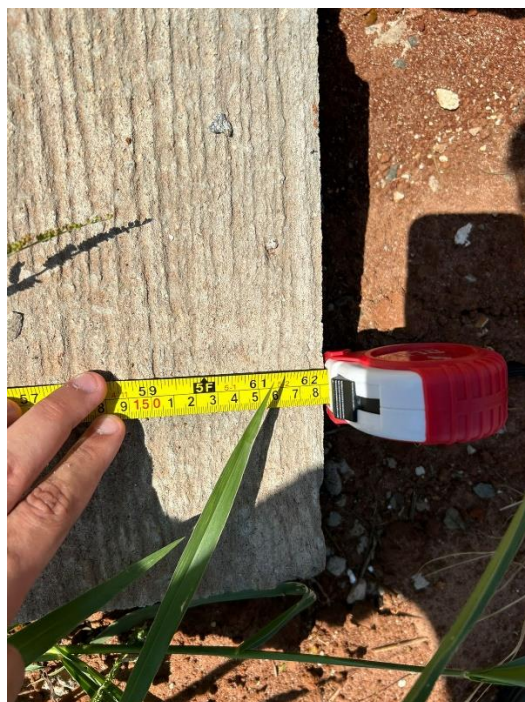
ALERTA: Terceira orientação sobre o mesmo problema na calçada, será dado o prazo de 48hs para solucionar o problema a partir do recebimento desta orientação, caso não houver a adequação no local será passível de aplicação de multa.

1 – A faixa da calçada segue irregular, fora do padrão do condomínio, por favor providenciar a regularização com urgência, abaixo segue o item previsto no regulamento interno e imagem do modelo a ser seguido.

Segue a foto em anexo do problema relatado.

Observação: Visita realizada em 21/08/23, prazo para adequação de 48hs a partir do recebimento desta orientação. Caso a situação relatada acima estiver regularizada, favor desconsiderar a orientação e seguir o andamento da obra.
