## **ORIENTAÇÃO DE OBRA: Quadra C - Lote 12**

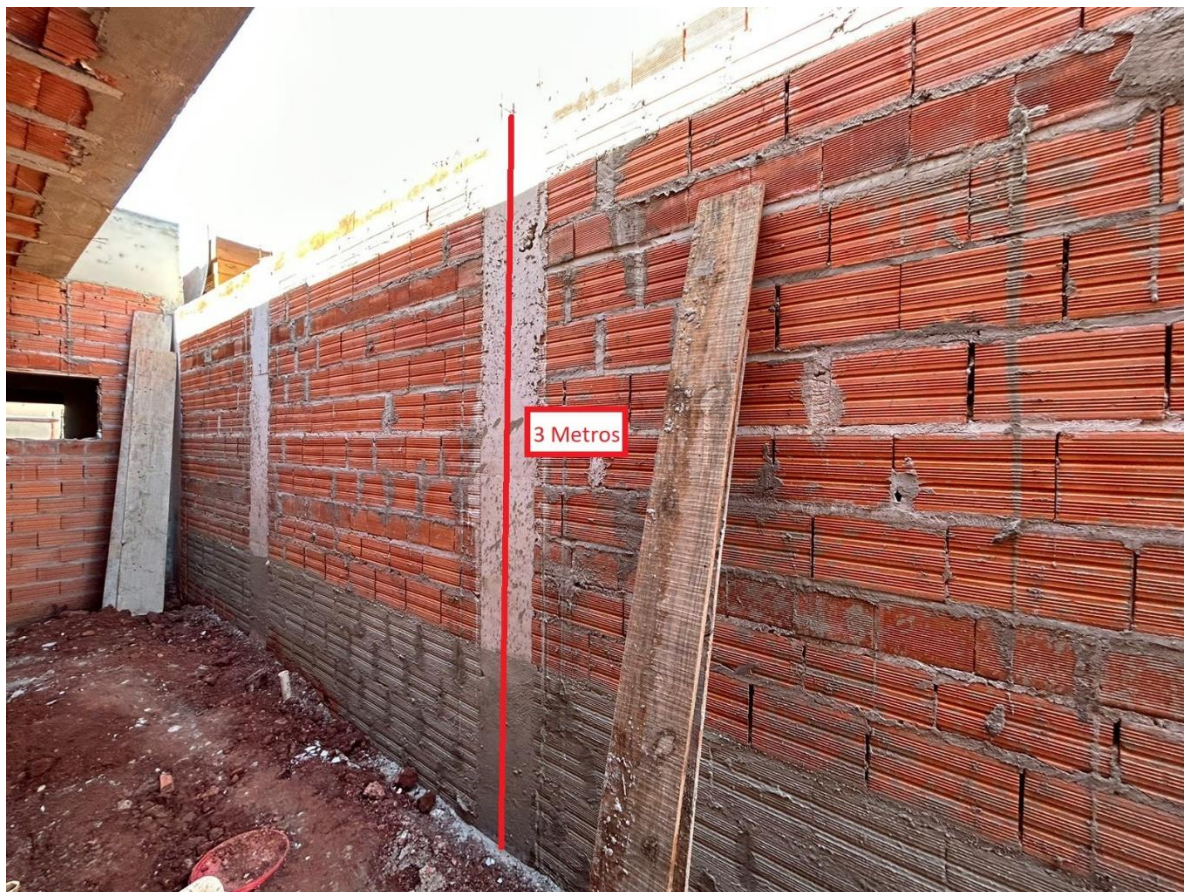
1– Atenção ao muro de divisa lateral que está sendo construído fora do padrão do condomínio, o muro se encontra com 3 metros de altura, a altura máxima permitida pelo regulamento interno do condomínio é de 2,5 metros de altura. Abaixo segue o trecho previsto no regulamento.

Segue a foto em anexo do problema relatado.

**Observação:** Visita realizada em 11/09/2023, prazo para adequação de 48hs a partir do recebimento desta orientação. Caso a situação relatada acima esteja regularizada, favor desconsiderar a orientação e seguir o andamento da obra.
