ORIENTAÇÃO DE OBRA: QUADRA 02 - LOTE 01

ALERTA: Segunda orientação sobre o mesmo problema na calçada, será dado o prazo de 48hs para solucionar o problema a partir do recebimento desta orientação, caso não houver a adequação no local será passível de aplicação de multa.

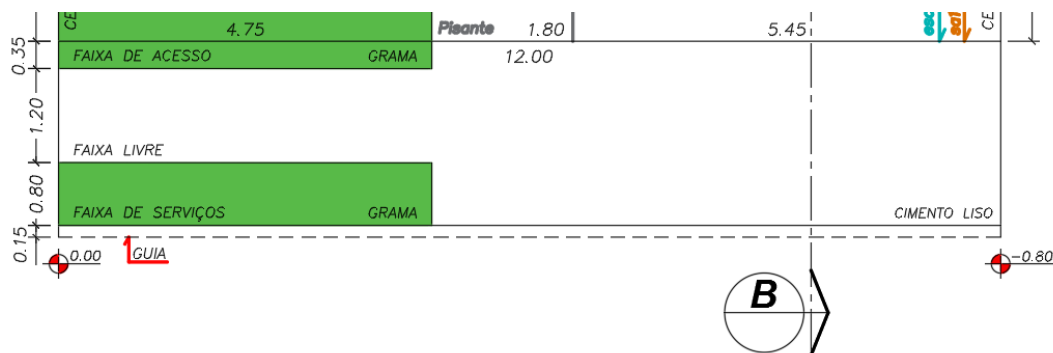
PLANTA BAIXA
ESCALA 1:100

2 – Na obra a calçada está sendo executado fora do padrão condomínio, conforme previsto pelo regulamento interno a faixa de serviço e faixa de acesso, deverão receber grama. Favor providenciar a adequação no local, abaixo segue o item previsto no regulamento interno e imagem de exemplo.

11.4 Os passeis deverão ser revestidos exclusivamente com grama e cimento liso na seguinte condições: uma faixa de grama com 80,00cm de largura, imediatamente após a guia, seguida de faixa de cimento liso com 120,00cm de largura, para fins de trânsito de pedestres, e novamente mais uma faixa de grama ou faixa ajardinada com 35,00 cm de largura, até o alinhamento frontal do lote.

Abaixo segue o croqui com o modelo para execução da calçada.
