ORIENTAÇÃO DE OBRA: Quadra K - Lote 02

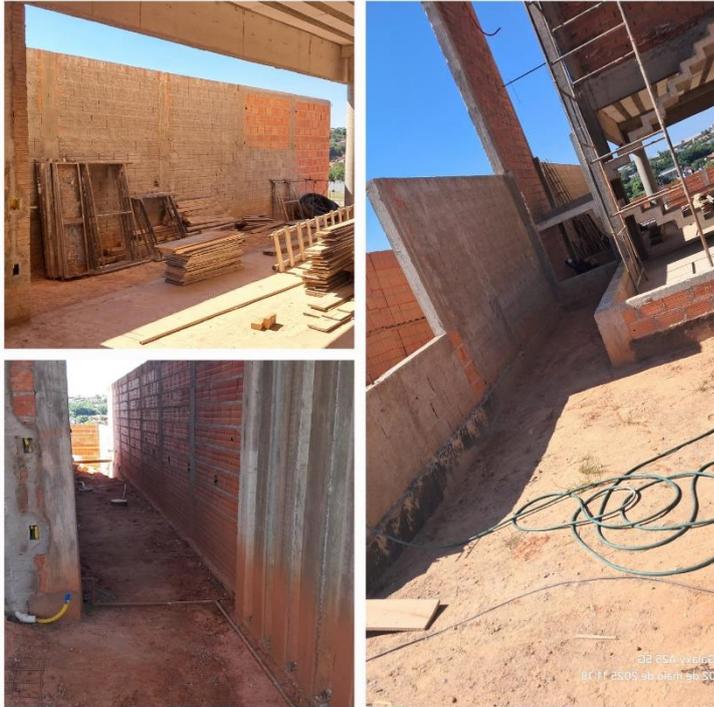
Identificamos conforme fotografia abaixo, a seguinte irregularidade em desacordo com as especificações estatutárias a saber:

1 – Providenciar a regularização dos muros laterais que estão acima da altura permitida, de acordo com o estatuto do condomínio os muros devem possuir altura máxima de 2,5 metros.

Segue a foto em anexo do problema relatado.

4.11 É aconselhável que cada lote tenha seu próprio muro de divisa. Todavia, a execução dos muros laterais com custos, benefícios e responsabilidades divididas entre os vizinhos deverá estar documentada, com reconhecimento de ciência de ambos os proprietários, sendo o documento mantido em arquivo pela Associação e incluído como observação na Certidão Negativa junto à Associação em caso de venda / transferência de propriedade. Os muros não poderão ter altura superior a 2,5 (dois vírgula cinco) metros acima da cota natural do terreno mais elevado em contato com o muro.

Observação: Visita realizada em 15/05/25, prazo para adequação de 48hs a partir do recebimento desta orientação. Caso a situação relatada acima esteja regularizada, favor desconsiderar a orientação e seguir o andamento da obra.
